令和8年度 省エネ支援サービス

ステップアップ 診断

ステップアップ診断の特徴

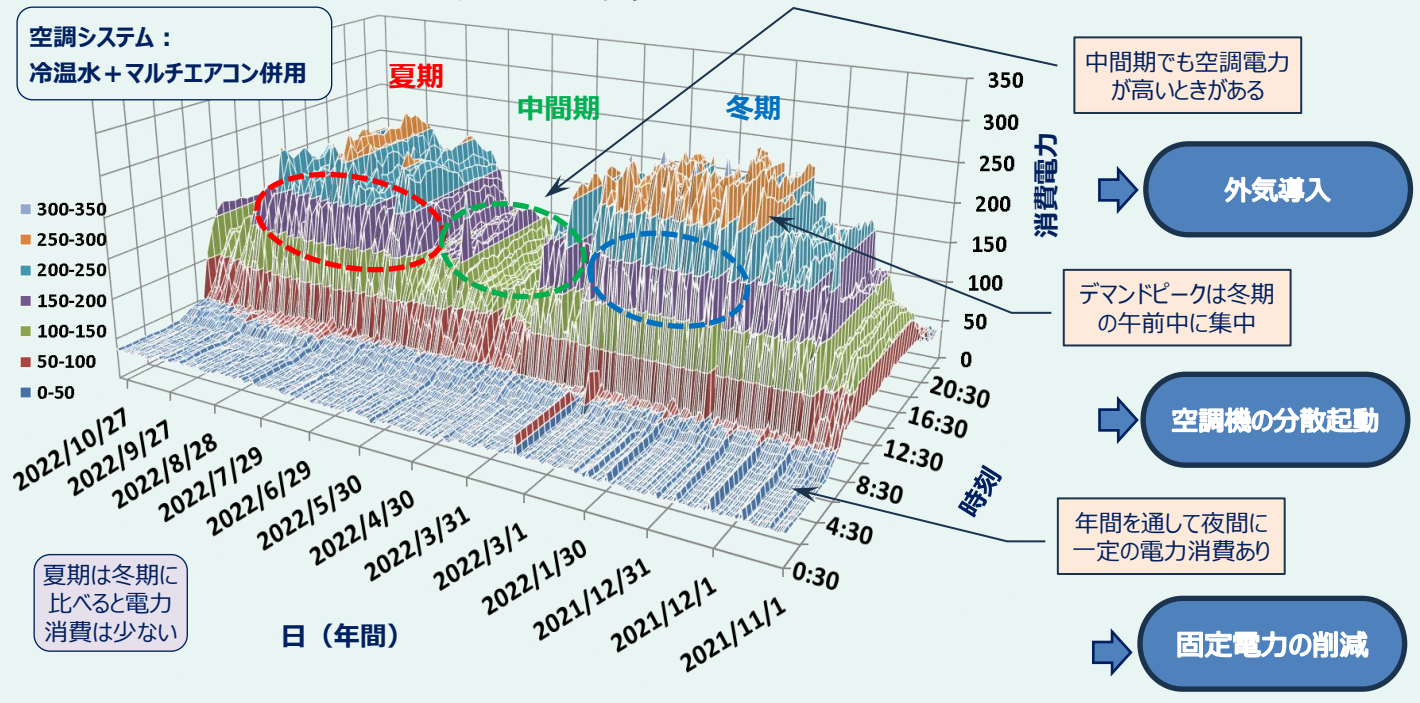
デマンド3Dグラフ

年間電力消費トレンドの見える化

一般事務所：

空調システム：
冷温水+マルチエアコン併用
