# 公共施設の安全確認

## 市有施設のブロック塀等の安全対策工事の実施

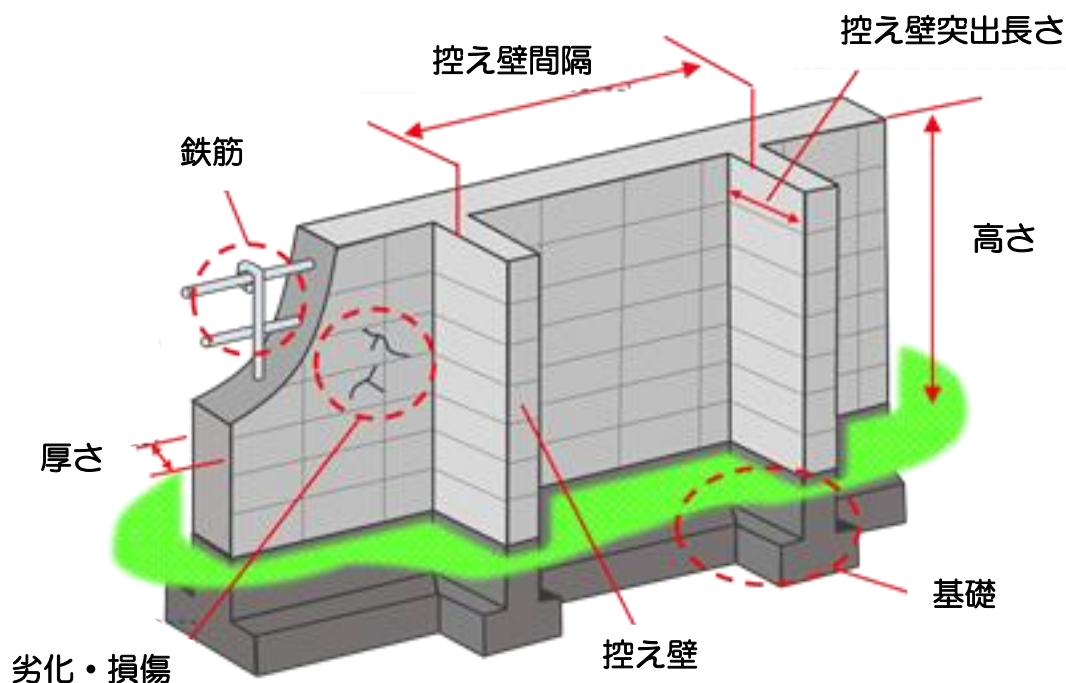
○補強コンクリートブロック造の塀の場合（建築基準法施行令第62条の8）

高さは2.2m以下とすること。

高さが1.2mを超える場合は、控壁を塀の長さ3.4m以下ごとに設置すること。

著しい亀裂、著しい破損、著しい傾斜のないこと。

補強コンクリートブロック造の塀
